連載 立教学院諸聖徒礼拝堂聖別 100 周年

諸聖徒礼拝堂から読み解く、立教大学 100 年の歩み (1)

立教大学文学部キリスト教学科教授 加藤 磨珠枝

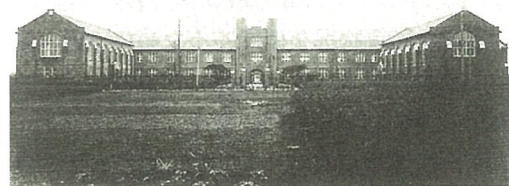
図2 1918年完成間近の校舎建築群
（立教大学図書館大学資料室所蔵）

ここで、1914年の構想スケッチ（図1）と、1918年の完成間近のキャンパスの正面写真（図2）を比べてみましょう。塔を構えた本館（モリス館）を中心に、その両翼には、向かって右側（西）にチャペル、左側（東）に旧図書館（現メーザーライブラリー記念館）が配され、校舎の全体的配置、本館中央の特

徴的な塔や窓の形など細部に至るまで、マーフィー&ダナによる基本構想が、かなり忠実に生かされたことがわかります。

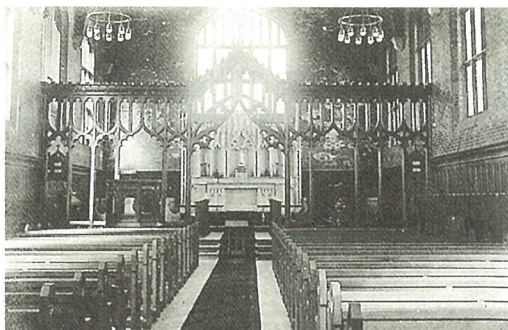
チャペル内部についても、1920年の完成時の写真（図3）から当時の様子が偲べれます。長堂式の空間は、南の入口から、北の祭壇へと中央通路がまっすぐに伸び、その両側には会衆の長椅子が前後に並べられていました。内陣壁の上部には大きなアーチ窓が開かれ、豊かな光が堂内に注ぎこんでいます。

特に注目すべきは、礼拝用の聖なる空間と会衆者たちを隔てる境界として設置された、見事な内陣仕切りです。階段で高められた内陣には、聖職者用の長椅子が向かい合う形で並べられ、さらに高い場所に置かれた主祭壇を焦点として、堂内は荘厳な雰囲気でもたされていました。

図3 1920年のチャペル（立教大学卒業アルバム（商科・文科）、1920年3月、立教大学図書館所蔵）

当時の修復状況を確認するために、震災前後の写真（図3、4）を比較してみましょう。最初の屋根は切妻式で、祭壇上に大きなアーチ型の採光窓が開かれていましたが、震災後は耐震強化のため屋根は寄棟に改変され壁面が小さくなったことから、窓も小さな丸窓に変更されました（図4）。また創建当初は、レンガ積みがむき出しだった壁の上部は、震災後に白い漆喰で塗り固められ、堂内に白い漆喰壁と茶褐色の木材の対比が生まれました。

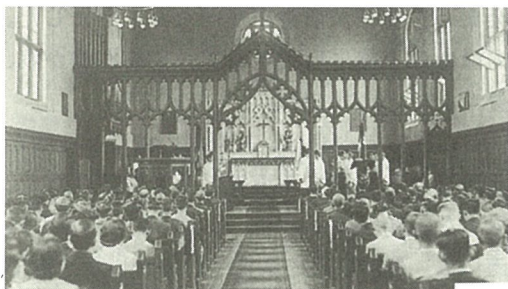
図4 関東大震災後（日米開戦前）（アルバム1939-1941年、立教学院史資料センター所蔵）

その一方、豪華な内陣仕切りや主祭壇、会衆席などに大きな変化はなく、震災後も元通

りに復元され、全体の印象は保たれています。

当時の関係者によれば、チャペルは乾パンなど非常用食料保管所として使用される一方、内陣仕切り、会衆席などの内装は、空襲に備える防空壕の資材として解体されたそうです。確かに、日米開戦前のチャペル内部（図4）と終戦直後の写真（図5）を比べてみると、戦時下になにもかもが撤去され、魂が抜かれたかのようなチャペルの痛々しい姿が記録されています。空襲による破壊という最悪の事態は免れたものの、往時の美しい姿は失われてしまいました。

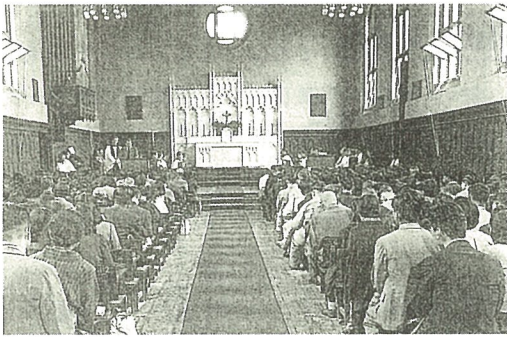
1945年10月、礼拝堂の再開が理事会で決定されると、礼拝に集う人々によって再び活気が戻りましたが、チャペルがもとの状態に復元されることはありませんでした（図6）。その後、1998～99年にかけて、レンガ造りの建物としては国内初となる「免震レトロフィット工法」の改修工事により、耐震

図6 終戦後のチャペル(1947年5月26日付写真、米陸軍省通信将校長室資料より、米国立公文書館、No,SC-286800; Box134; RG111; NACP)
